STØT RESTAURERING AF TEPAVILLONEN VED DEN GAMLE GAARD - ET AF FAABORGS VARTEGN

ALT BYGNINGSARBEJDE ER GODKENDT OG STØTTET AF SLOTS- OG KULTURSTYRELSEN, April 2024

DU KAN STØTTE DEN GAMLE GAARD I FAABORG MED RESTAURERINGEN AF TEPAVILLIONENS TAGSPÅN, FACADEDØR OG VINDUER.

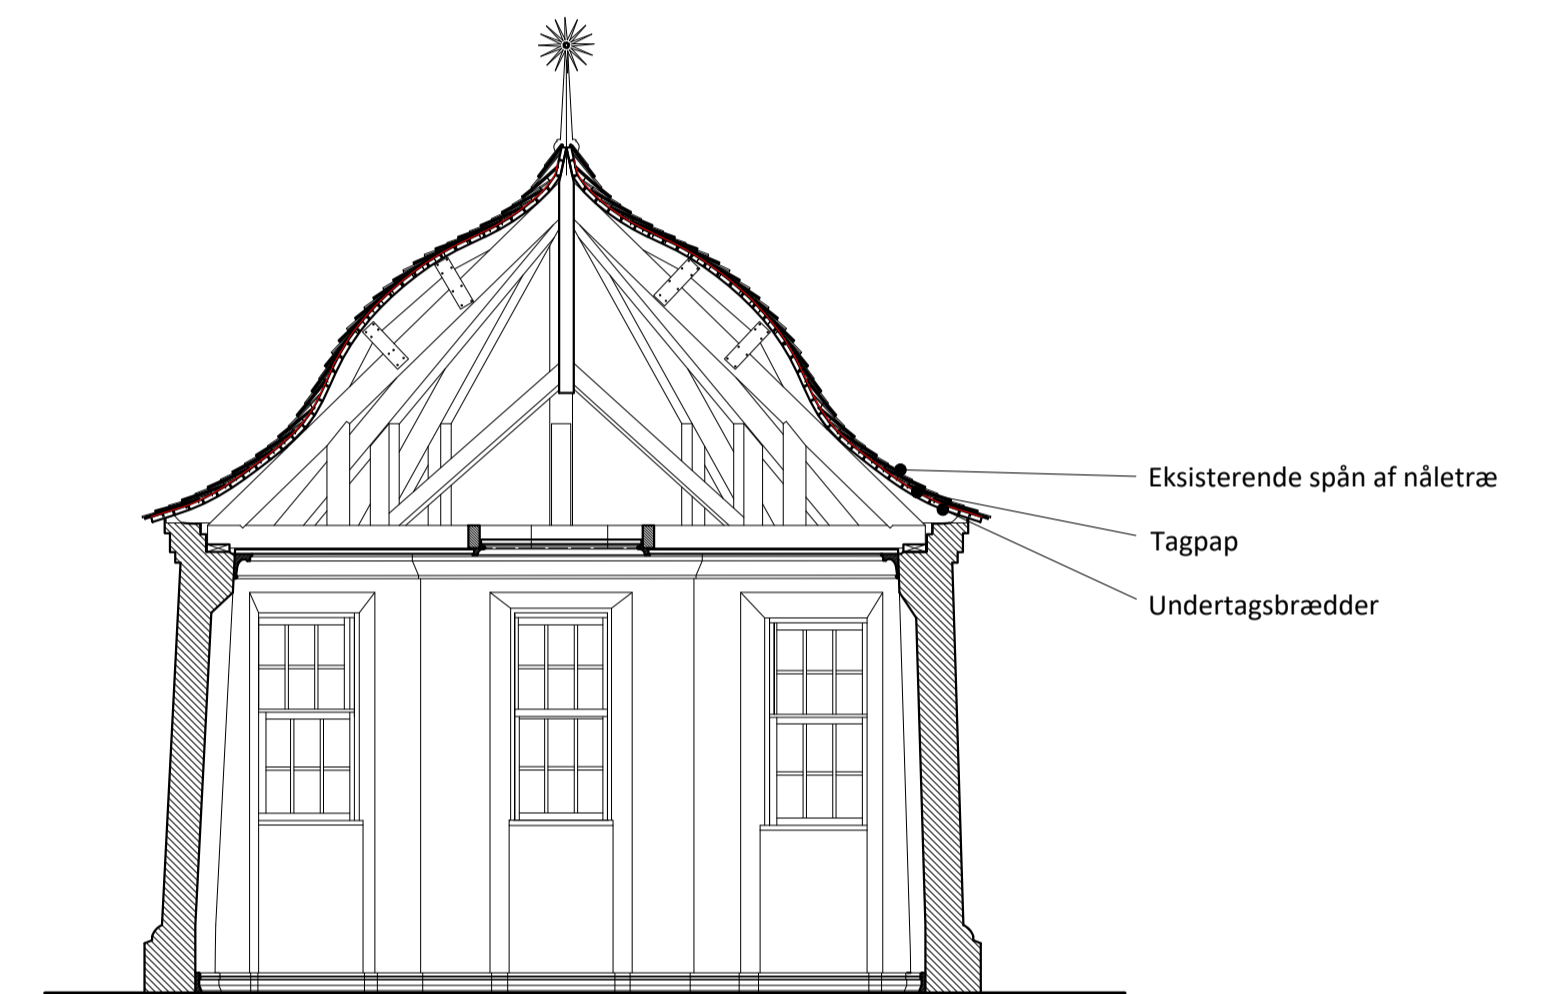
Snit, Eksisterende forhold
1:50

Eksisterende spån af nåltræ
Tagpap
Undertagsbrædder

EKSISTERENDE FORHOLD

Ved den tidligere omlægning af tepavillonens spåndækning er der udlagt tagpap under spåndækningen. Denne tagpap fungerer som en vandtæt membran, der forhindrer at overfladevand kan trænge ind i undertagsbræddernes overlade. Desværre har det den ulempe, at det overfladevand der samles i tagspånerne omkring tagpappet, kun vanskeligt udtørres. Det har den konsekvens at træet opfuges til over 18% træfugt, hvilket er den nedre grænse for at mikroorganisk vækst kan opstå. Herefter følger der typisk en nedbrydning af tag og tagspåne.

RESTAURERINGS OMFANG AF TAGVERK

Den nuværende tagpap fjernes så skånsomt som muligt, og undertagsbrædderne inspiceres for om der skulle være rådgang eller andre skader på brædderne.

Findes undertagsbrædderne egent og brugbare, renses de omhyggeligt for søm og skruer. Herefter grundbehandles brædderne med 2 gange træbjæ, hvor der afsættes tid til udtørring mellem hver behandling.

Når undertagsbrædderne er nedtørret til ligevægtsfugt og træbjæren afhærdet, udlægges de nye spejlskærne egspan efter producentens anvisning, sammenholdt med Slots- og Kulturstyrelsens anvisningsblad: 4.10_Beklædning_med_tagspaan.
